NEUES MUSEUM BERLIN

WOLFGANG DAMBACHER

Restaurierung der Bestandstüren im Neuen Museum Berlin

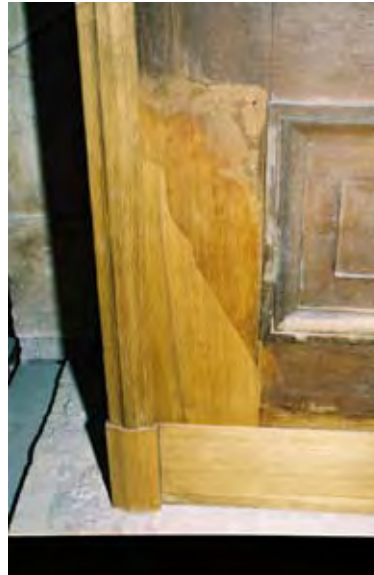
Organisch
weich gerundete
Ergänzung

Die in weichen Rundungen ergänzte Fehlstelle wurde als nicht „archäologisch“ bemängelt, eine nächste Ergänzung wurde exakt den Bruchlinien folgend ausgeführt, das war dann aber zu unruhig – wir haben uns auf den goldenen Mittelweg, „organisch weich gerundet, den Bruchlinien folgend“, geeinigt.

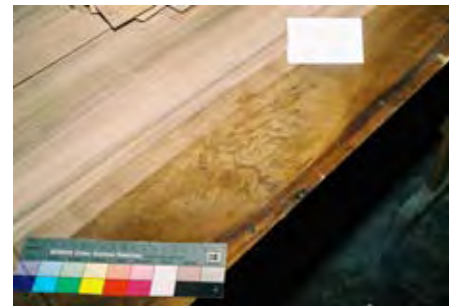
Furnierfuge
Bestand

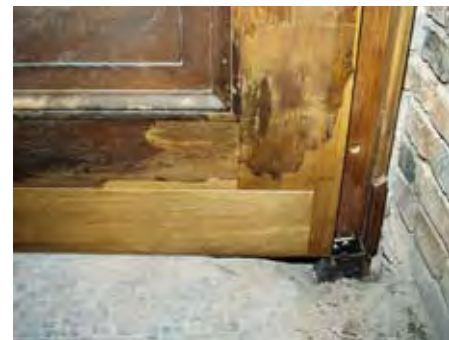
„Archäologische
Ergänzung“

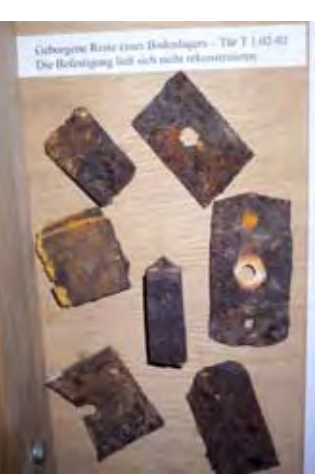
Lagerbolzen – Entwurf

- Es wurden von mir dreidimensional verstellbare Bodenlager entwickelt, die ein Justieren beim Einbauen zuließen. Die Original-Lagerbolzen wurden, soweit sich das nachvollziehen ließ, im Boden einzementiert. Vermutlich wurden in der Bauphase erst die Türen samt Rahmen eingebaut und dann die Leibungen angeputzt. Für uns ergab sich der umgekehrte Weg: Die geputzten Leibungen bzw. die Reste davon waren

Bestand. Die Rahmen wurden an der alten Stelle wieder eingebaut. Ein Lagerbolzen hätte wohl nie entsprechend genau einzementiert werden können. Die Lösung waren die verstellbaren Bodenlager.

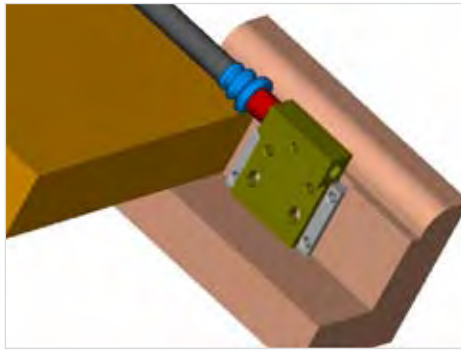
Lagerbolzen – Muster

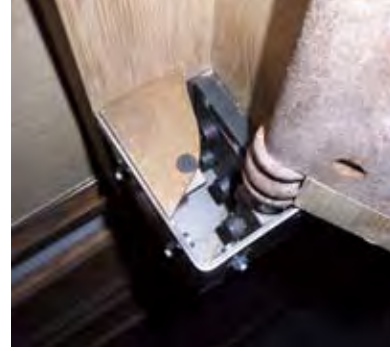
Lagerbolzen eingebaut

8 Bestandstüren wurden nicht mit Sicherheitstechnik bzw. BTS Bodenlagern versehen. Dort stellte sich die Frage: Wie wurden die Kegelzapfen der unteren Langbänder gehalten bzw. geführt? Die Ausschreibung enthielt keinerlei Hinweis. Bei einer Besichtigung mit der Bauleitung konnten aus dem Bauschutt Reste eines Bodenlagers geborgen werden. Diese konnten weder wieder verwendet werden noch ließ sich ermitteln, wie sie eingebaut waren. Ich bot an, ein verstellbares Bodenlager zu entwickeln. Dieses Bodenlager musste es ermöglichen, im eingebauten Zustand den Lagerpunkt so zu verstellen, dass die eingebauten Türen einwandfrei schließen. Die dreidimensional verstellbaren Lager wurden konstruiert, geprüft, abgenommen und eingebaut. Alle Türen schließen einwandfrei.

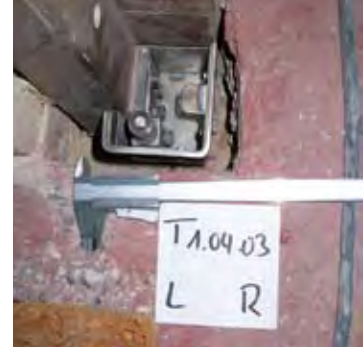
- Wie wurden die Türen im unteren Bereich angeschlagen? In die Langbänder (Bestand) ist unten ein Zierkopf mit innenliegendem Kegel eingearbeitet. Es war kein Gegenstück vorhanden, auf das Bezug genommen wurde. Beim Durchsuchen des Bauschuttes konnten zwei Lagerbolzen oder besser die verrotteten Reste geborgen werden.

▲ Lagerbolzen Bestand

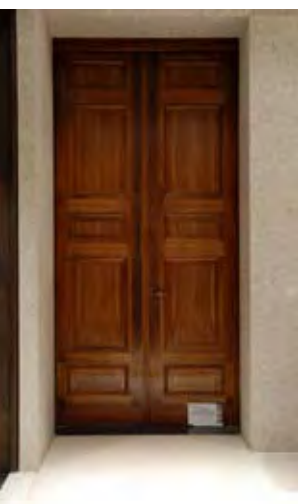
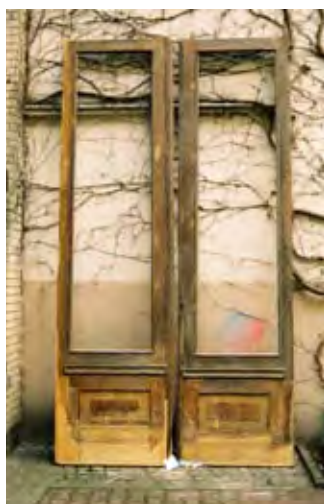
T1.04-02 Türflügel rekonstruiert und restauriert ▼

Der vorhandene Gangflügel der Bachussaaltür hatte sehr stark gelitten, große Partien Furnier und fast alle Füllungsleisten und Füllungen waren verlustig. Der Standflügel musste komplett rekonstruiert werden. Die Abmessung der Tür beträgt 2,6 m x 5,27 m.

▶ Bachussaaltür zu Beginn der Furnierarbeiten

▶ Bachussaaltür beim Furnieren

◀ T1.04-02 Türflügel mit Glasauschnitt – Bestand

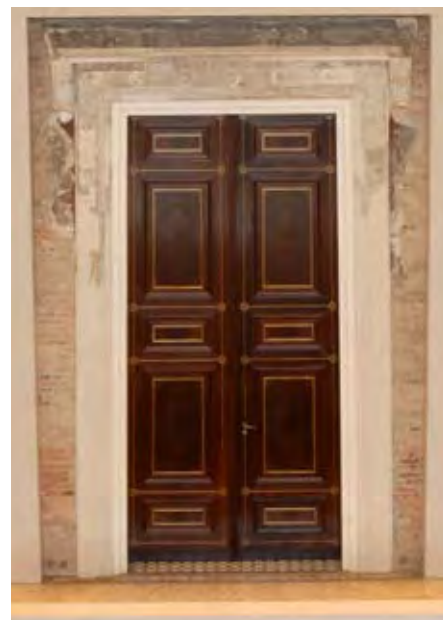
▲ Bachussaal-tür restauriert

Sie war größer und schwerer, mit Palisander furniert und in der Ansicht zum Treppenhaus konisch, ein Flügel fehlte. Nebenbei musste sie den Anforderungen des Brandschutzes und der Sicherheitstechnik genügen. Die Firma Meier übergab uns den rekonstruierten Standflügel, nicht ohne zu erwähnen, dass beim Probeeinbau in den „Prüfstand“ die Tür einwandfrei geschlossen habe. Wir haben aus Massivholz (Palisander aus Altbeständen) Furnier geschnitten, den Gangflügel restauriert und den rekonstruierten Standflügel komplett beidseitig neu furniert. Die Tür wurde probeeingebaut und schloss einwandfrei.

Dies klingt einfach, war es aber keineswegs. Das beidseitige Auflegen, Fügen und gleichmäßige Zwingen der Furnierblätter auf den aufrechten Friesen war nur mit einem absolut eingespielten Team möglich. Einen zweiten Versuch gab es nicht. Das Türblatt durfte sich nicht verziehen.

Mühsam, aber unspektakulär war dagegen das Einschneiden der 160 Füllungsleisten. In der Ansicht zum Bachussaal hat die Tür 10 rechtwinklige Füllungsfelder, somit 80 Leisten mit ähnlichen Abmessungen. Zum Treppenhaus hin ist die Tür aber konisch (nur scheinbar, da die aufrechten Friese oben jeweils ca. 75mm tiefer in den Rahmenfalten liegen). Das bedeutet, alle Füllungsleisten auf dieser Seite sind trapezförmig, alle 80 Füllungsleisten müssen abweichend vom rechten Winkel einzeln eingeschnitten werden. Wie gesagt, ein mühsames Unterfangen.

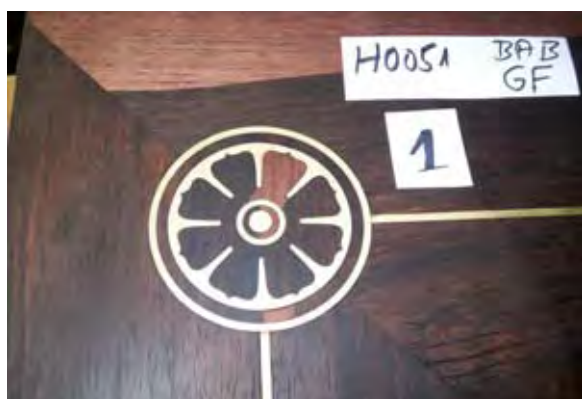
In die palisanderfurnierten Türflächen sind Fäden und Ringeinlagen aus Messing bzw. Bronze eingearbeitet. Diese hatten sich teilweise gelöst, sind zu etwa 50% verlustig und mussten im rekonstruierten Bachussaalflügel ergänzt werden.

Restaurierte Metalleinlage, Bachussaaltür

Die fehlenden Fäden wurden aus Plattenmaterial mit leichtem Übermaß gesägt und in einer Fräsvorrichtung an beiden Seiten um 10° angeschrägt, so dass sie sich gut in die Nuten einpressen ließen.

Die Ringe wurden im Lasercut geschnitten und mit einem dafür angefertigtem Kreisschneider eingeschnitten. Von großem Vorteil erwies sich die Genauigkeit der Tiefeneinstellung (0,1 mm) des Kreisschneiders. So war ein Beischiefen der Metalleinlagen nicht notwendig.
